Gewässerstrukturgüte in Nordrhein-Westfalen

Bericht 2005

Essen 2005

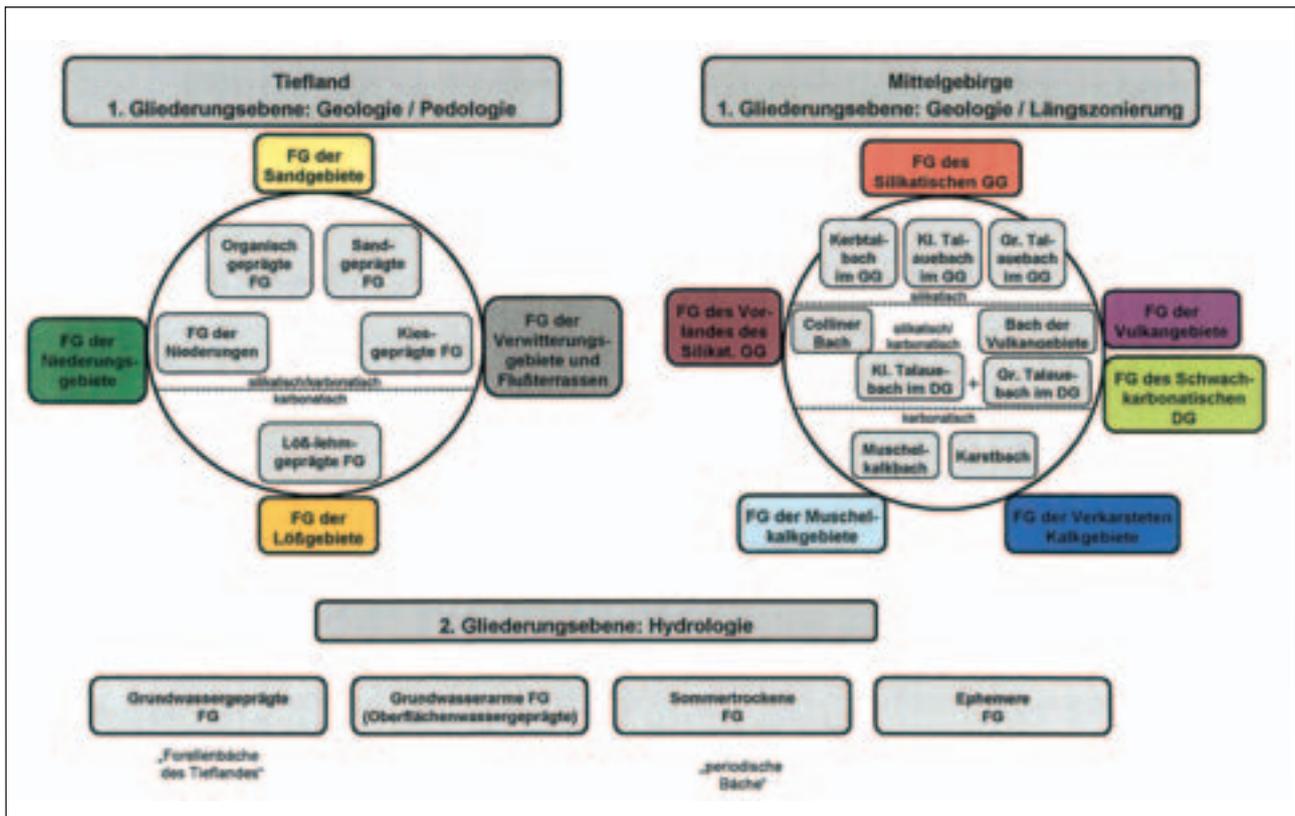
Abb. 1: Typensystem für die Tiefland- und Mittelgebirgsbäche Nordrhein-Westfalens [aus: LUA Merkblatt Nr.17, 1999]

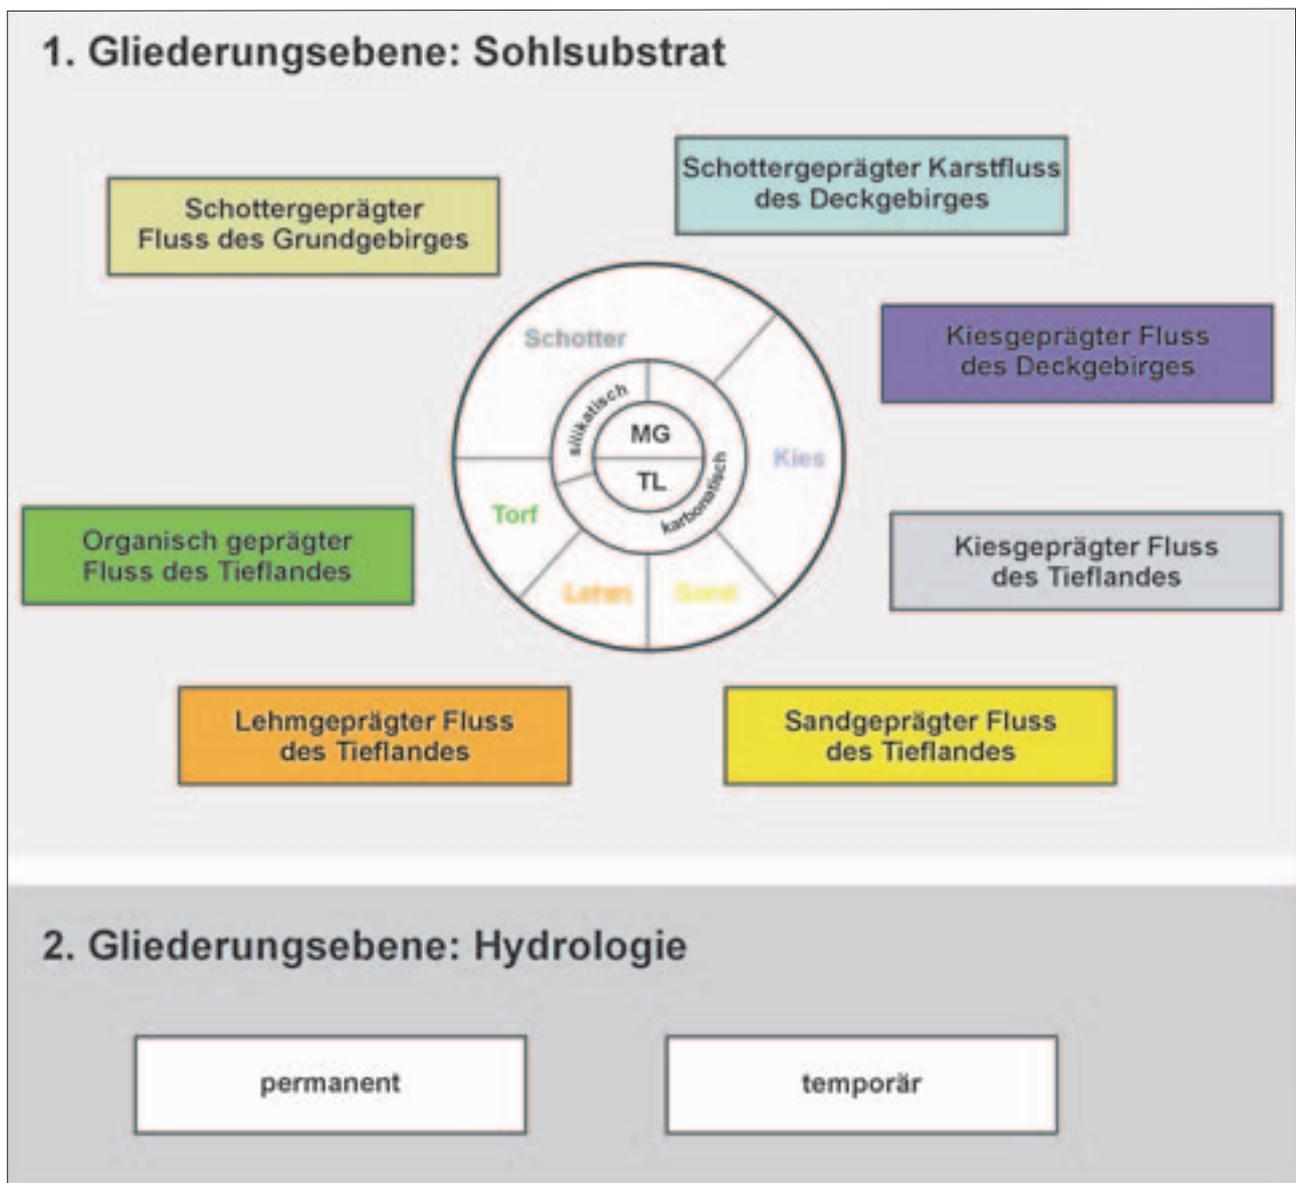
Abb. 3: Das Typensystem für mittelgroße bis große Fließgewässer Nordrhein-Westfalens [aus: LUA Merkblatt Nr. 34; 2001]

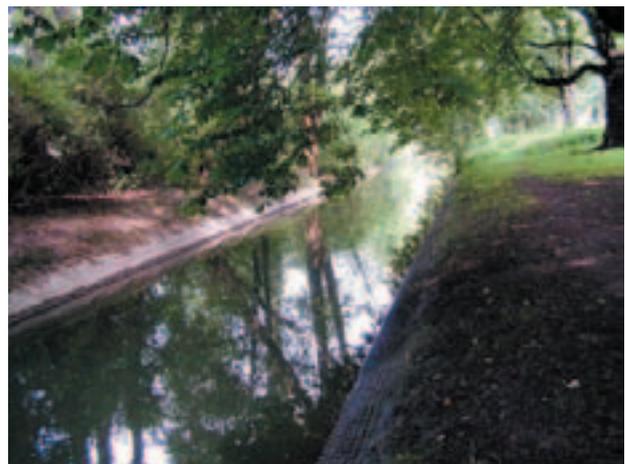
Abb. 15: Naturferner, mit Rasengitterstein befestigter Abschnitt der Nördlichen Düssel im Stadtgebiet Düsseldorf

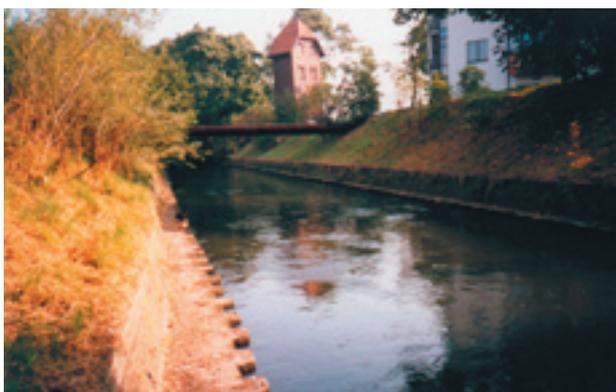
Abb. 21: Strukturell geschädigter Abschnitt des Moersbaches

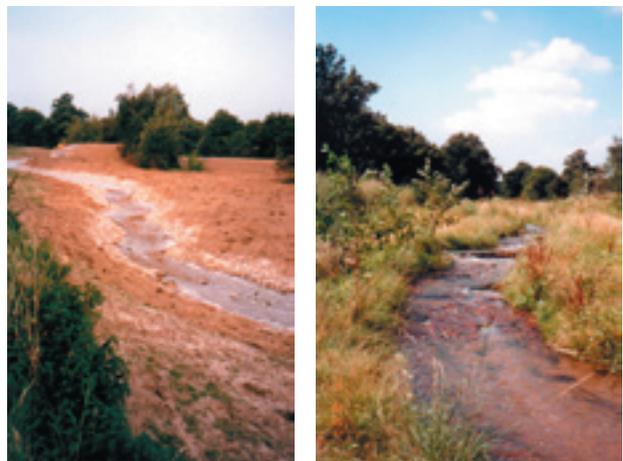
Abb. 28: Umgestalteter Gewässerabschnitt am Rotbach unmittelbar nach Abschluss der Bauarbeiten und ein Jahr danach

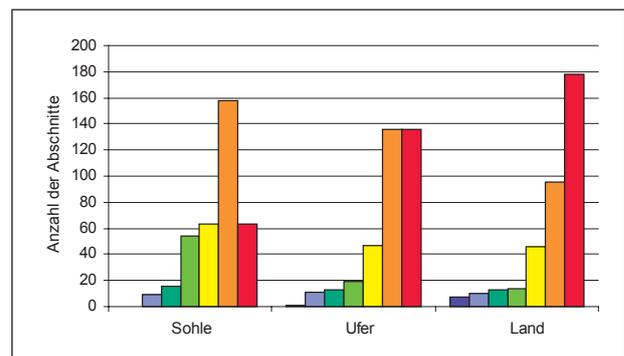
Die Bewertungen von Ufer und Land liegen hauptsächlich zwischen den Klassen 5 und 7, bei der Sohle zwischen 4 und 7, wobei die Anzahl der Abschnitte starker Degradationen (Klasse 6 und 7) überwiegen. Die nachfolgende Grafik gibt die Gewässerstrukturgüte der Oberen Sieg wieder.

Abb. 31: Gewässerstrukturgüte der Sieg von der Quelle bis zur Landesgrenze zu Rheinland-Pfalz

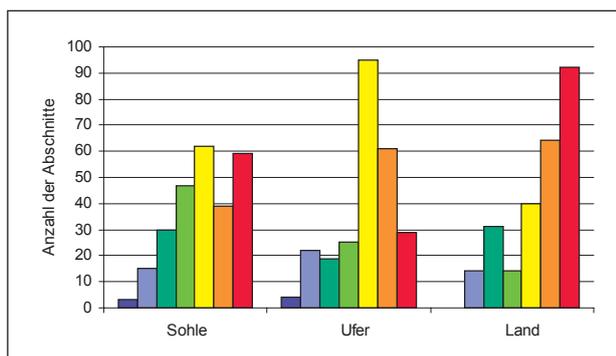
Abb. 36: Gewässerstrukturgüte der Agger

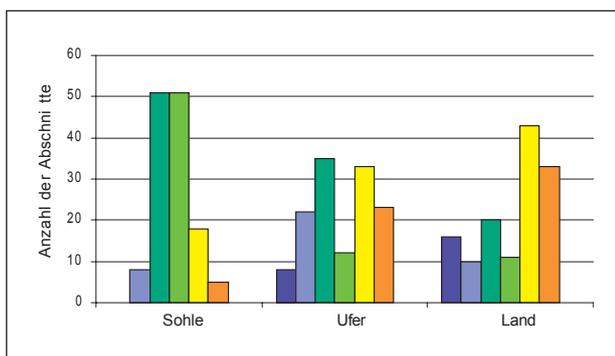
Die Bröl ist erheblich strukturgeschädigt. Dazu tragen auch die 12 vorhandenen Querbauwerke bei. Auf nahezu der gesamten Laufstrecke befindet sich die Gewässersohle überwiegend in der Strukturgüteklasse 5, die Ufer- und Landbereiche in Strukturgüteklasse 6. Der Gewässerlauf ist schwach gewunden bzw. in Bereichen von Ausbaumaßnahmen gestreckt und weist keine besonderen Laufstrukturen auf. Das Gewässerbett ist auf langen Strecken regelprofiliert und mit Wasserbausteinen gesichert. Gewässerrandstreifen fehlen zumeist. Als zusätzlich abwertender Faktor im Umland wirkt sich die auf der rechten Seite parallel verlaufende Landstraße aus.

Abb. 43: Gewässerstrukturgüte der Bröl

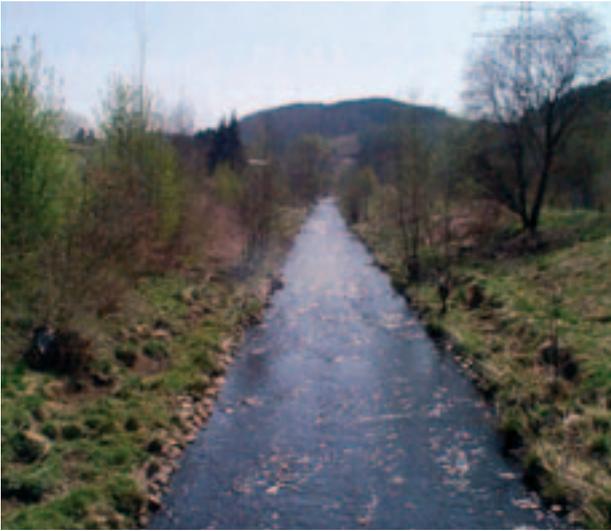
Abb. 46: Ferndorf, ausgebauter Abschnitt zwischen Kreuztal-Buschhütten und Siegen-Geisweid

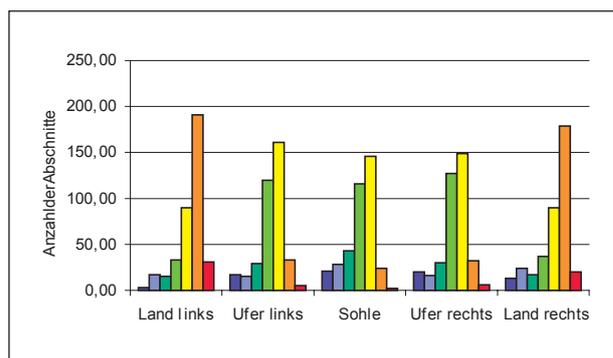
Abb. 64: Gewässerstrukturgüte des Rotbaches

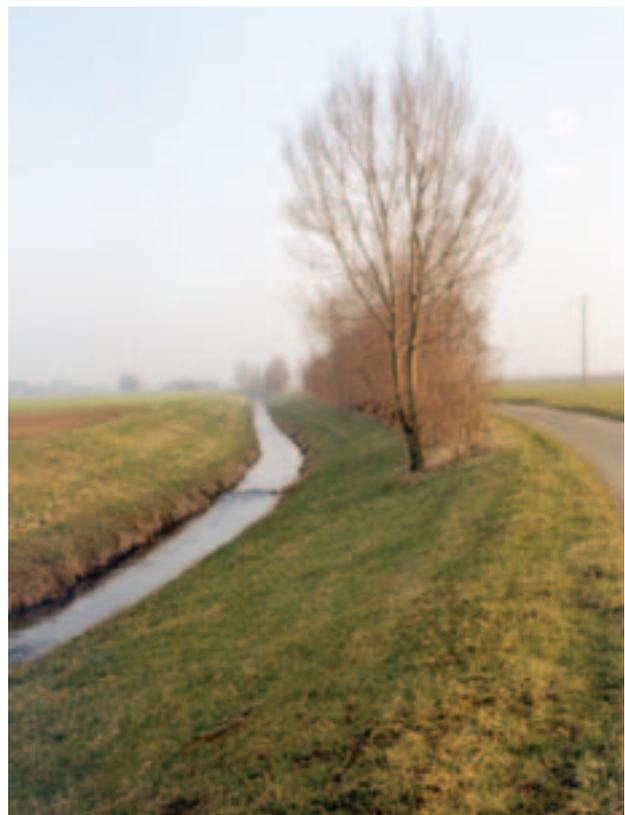
Abb. 73: Typischer Abschnitt der Swist in einem Regelprofil

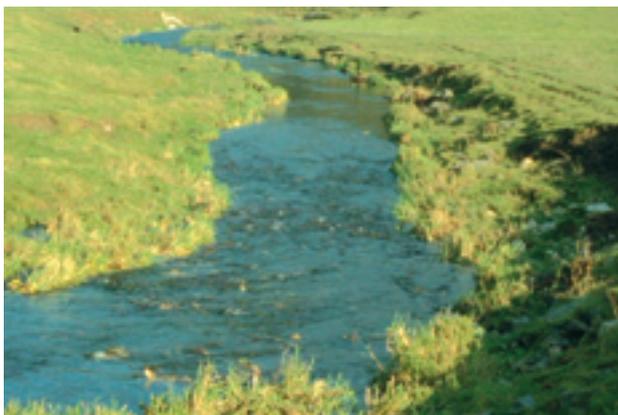
Abb. 75: Durch intensive Beweidung geschädigter Oberlaufabschnitt der Ruhr

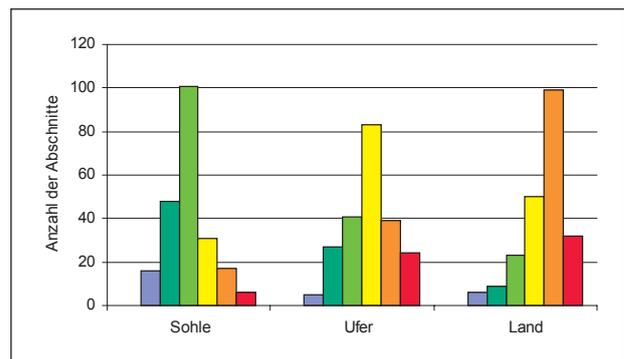
Abb. 76: Gewässerstrukturgüte der Ruhr von der Quelle bis zur Einmündung der Desmecke

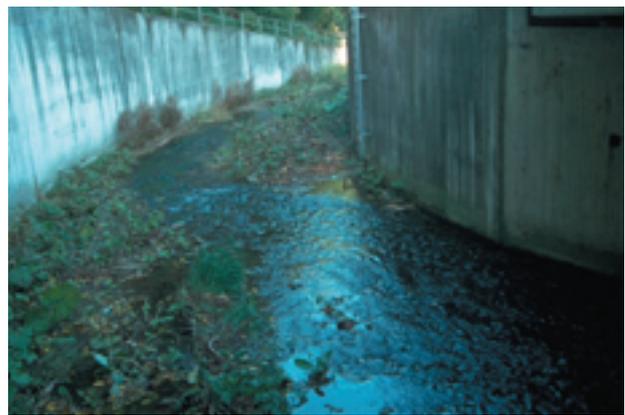
Abb. 77: Als Betonkastenprofil ausgebauter Ruhrabschnitt in Olsberg-Assinghausen

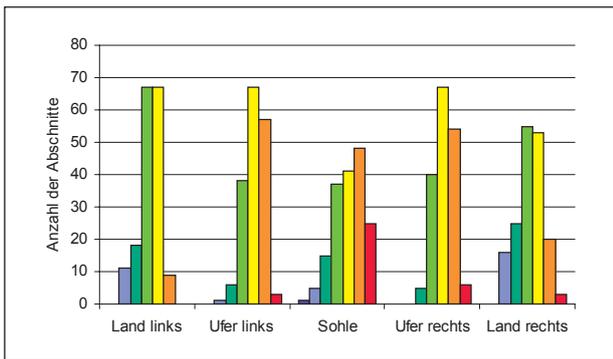
Abb. 81: Gewässerstrukturgüte der Mittleren Ruhr von Arnsberg-Neheim bis Bochum-Dahlhausen

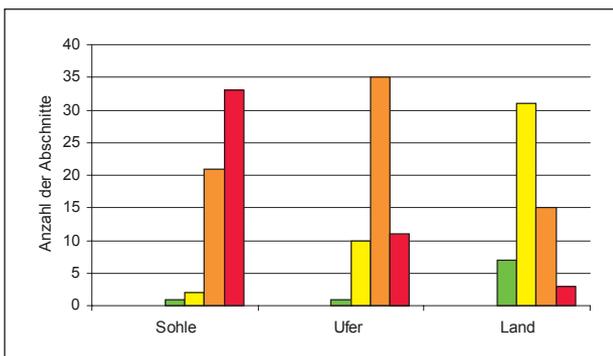
Abb. 82: Gewässerstrukturgüte der Ruhr von Bochum-Dahlhausen bis zur Mündung in Duisburg-Ruhrort

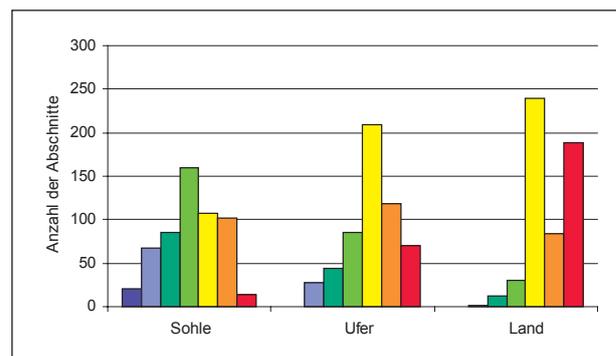
Abb. 91: Gewässerstrukturgüte der Lenne (von der Einmündung der Bigge bis zur Mündung in die Ruhr)

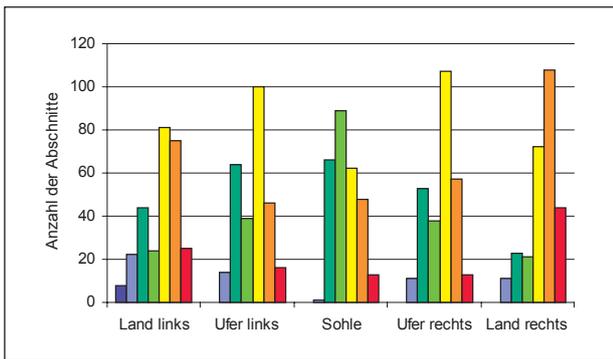
Abb. 98: Gewässerstrukturgüte der Röh

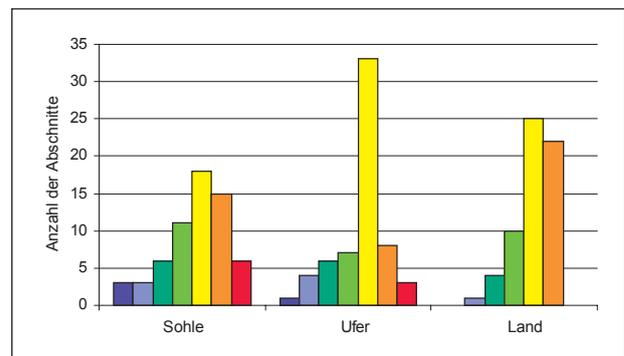
Abb. 101: Gewässerstrukturgüte der Möhne (Breite > 10 m)

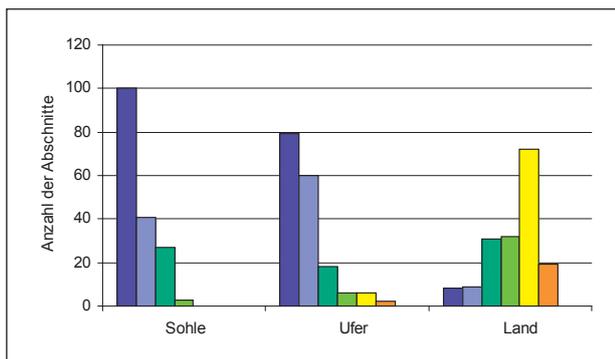
Abb. 102: Gewässerstrukturgüte der Heve
(Breite < 10 m)

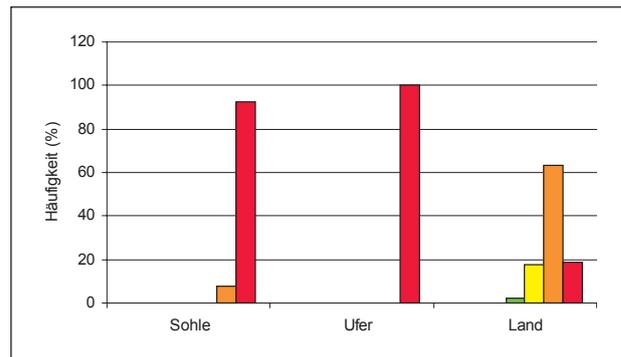
Abb. 107: Gewässerstrukturgüte der Emscher

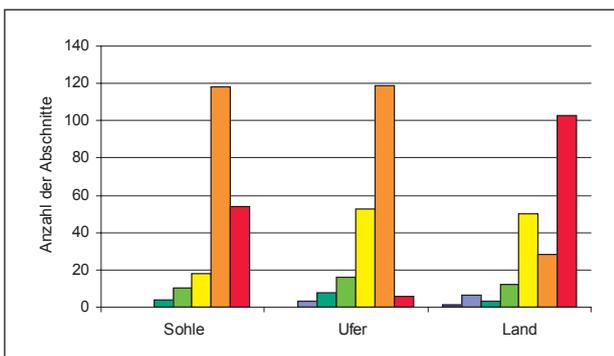
Abb. 122: Gewässerstrukturgüte der Stever bis zur Einmündung des Nonnenbaches

Aufgrund der starken bis übermäßigen Schädigung ist die Stever zum größten Teil nur mit den Strukturgüteklassen 5 bis 7 zu bewerten.

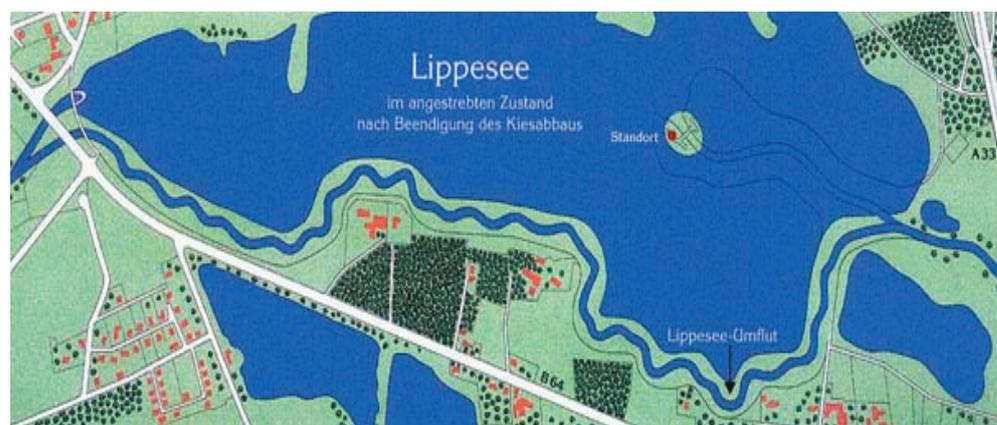
Abb. 124: Geplante, im Bau befindliche Lippeseesumgehung bei Paderborn-Sande

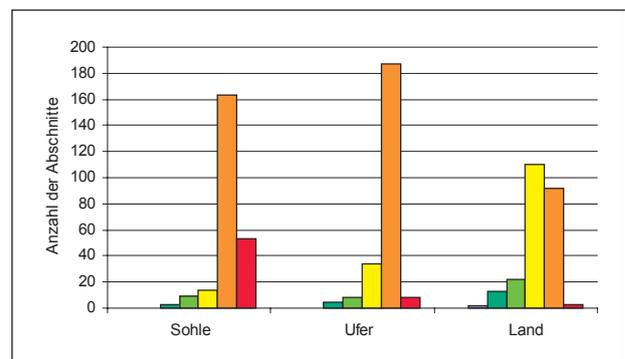
Abb. 129: Gewässerstrukturgüte der Ems
(Kreisgrenze Gütersloh/Warendorf bis zur Landesgrenze)

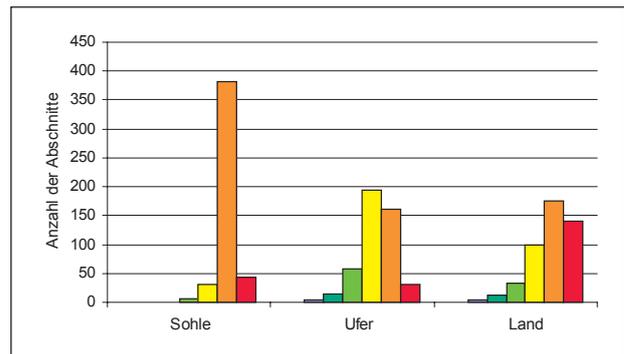
Abb. 137: Gewässerstrukturgüte der Werse von Beckum bis zur Einmündung des Emmerbaches

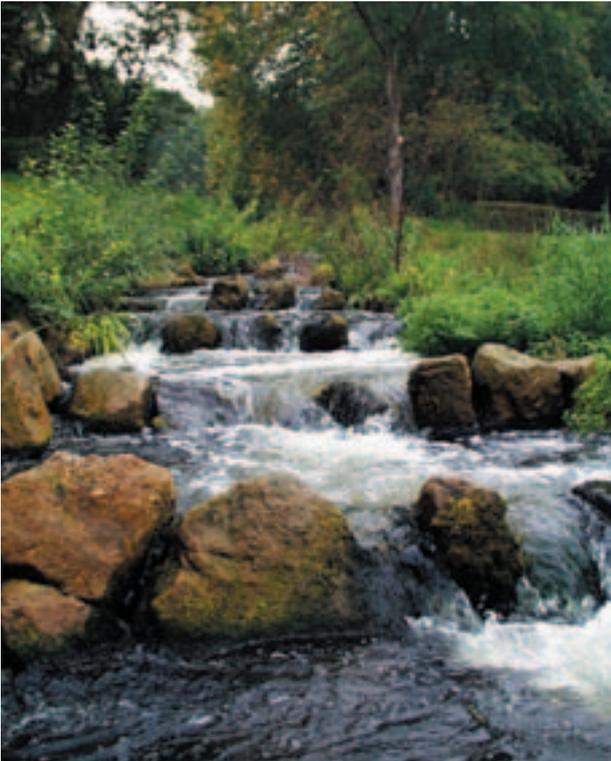
Abb. 141: Umgehungsgerinne der Ems in Telgte (Fischaufstieg)

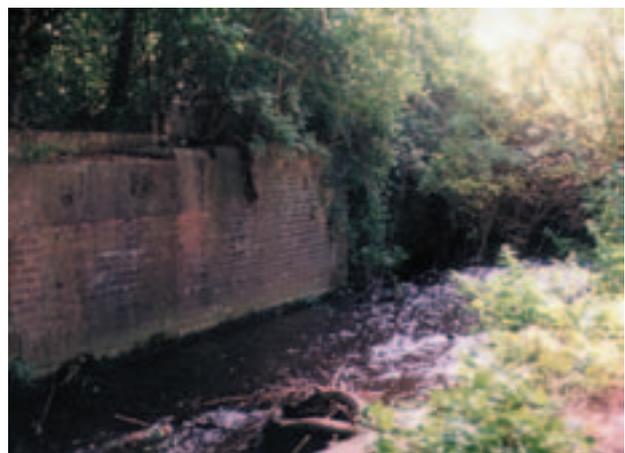
Abb. 174: Massiver Uferverbau des Wehebachs in Ortslage

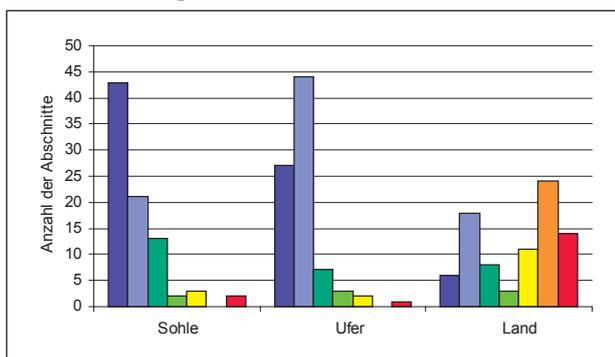
Abb. 186: Gewässerstrukturgüte der Olef oberhalb der Talsperre

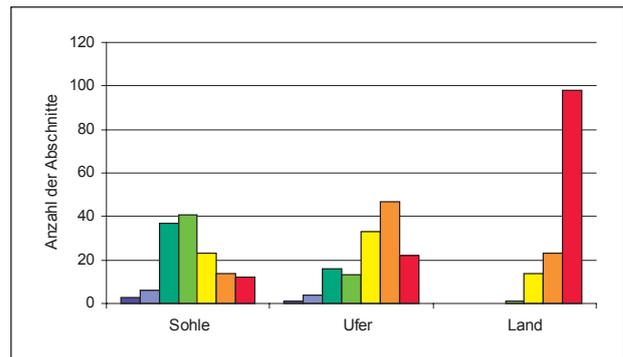
Abb. 187: Gewässerstrukturgüte der Olef unterhalb der Talsperre

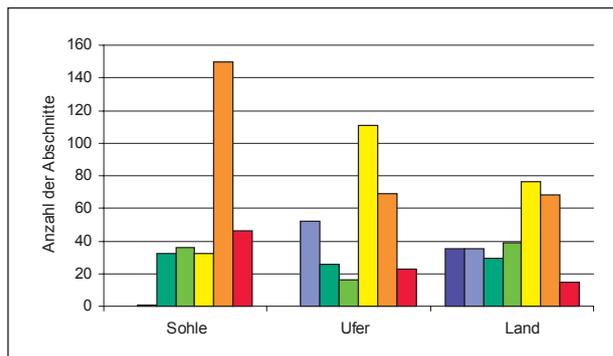
Abb. 192: Gewässerstrukturgüte der Schwalm

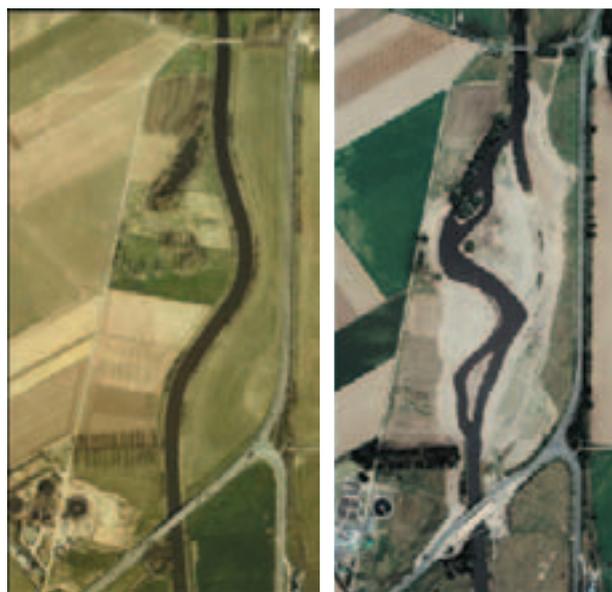
Abb. 193: Rur bei Körrenzig. Links: vor dem Ausbau, rechts: nach erfolgtem Rückbau

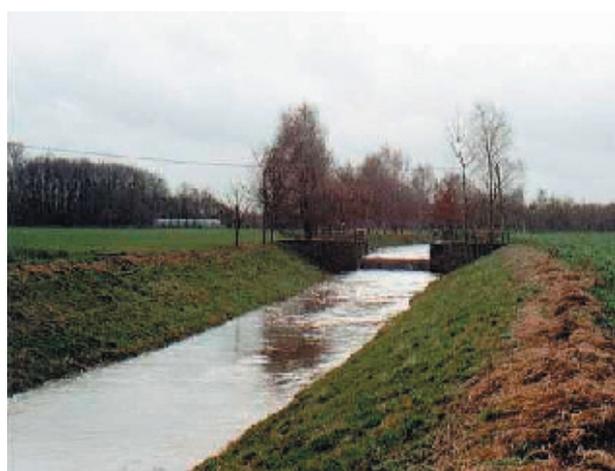
Abb. 204: Ausgebautes Profil der Vechte mit Absturz

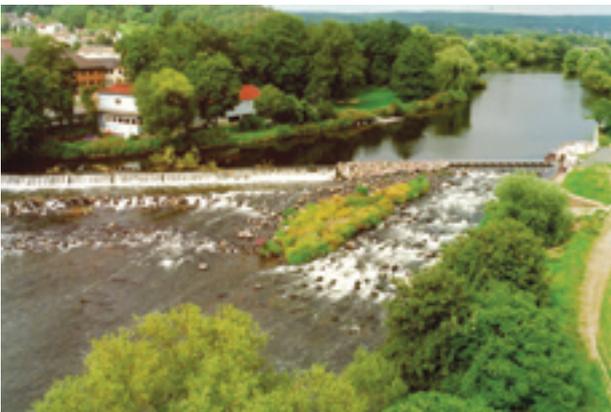
Abb. 211: Wehr Siegburg-Buisdorf mit Umleitung: über die raue Rampe (rechts) können die Fische und Kleinlebewesen den künstlichen Wasserfall umgehen

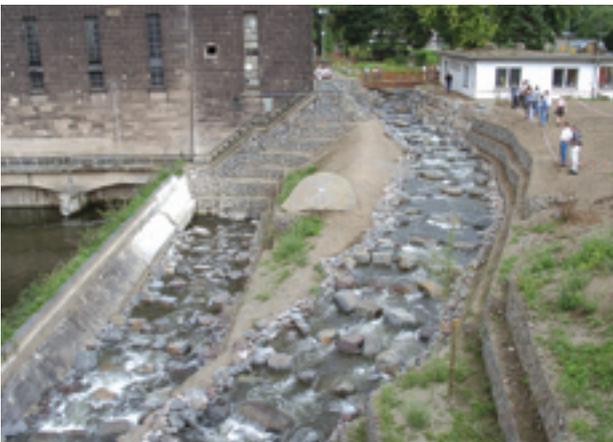
Abb. 216: Herstellung der Durchgängigkeit der Ruhr mit großem Aufwand
